## Wasserstraßen- und Schifffahrtsamt Kiel-Holtenau

Neubau des Versorgungsdükers an den Schleusen Kiel-Holtenau

**Bautagebuch**

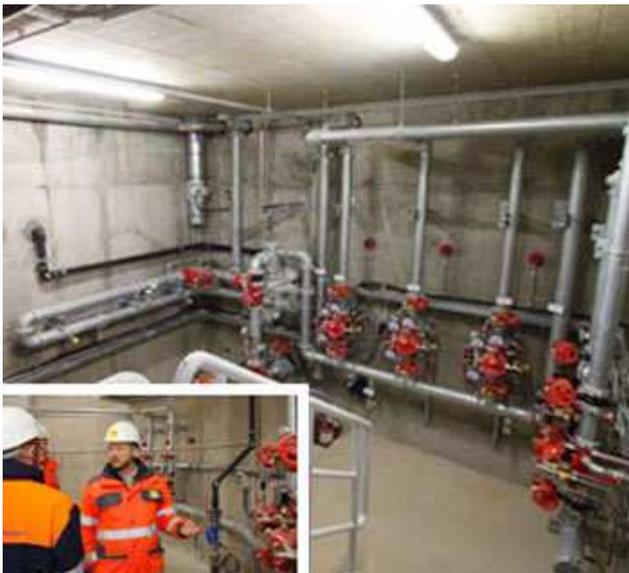
Abbildung gr. Bild: Das Herzstück des Feuerlöschsystems befindet sich im Technikeller auf der Mittelinsel.  
Kleines Bild: Da es zum Feuerlöschsystem bereits in den vergangenen Monaten eine umfangreiche Einweisung gab, war im Rahmen der Abnahme keine detaillierte Einführung notwendig.

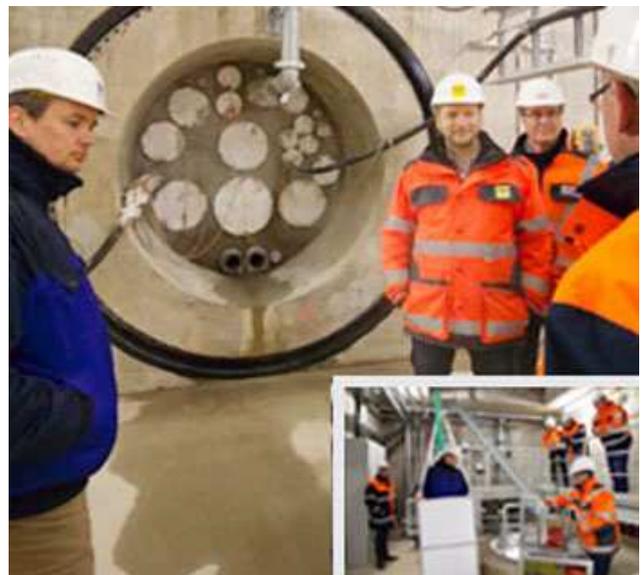
Abbildung gr. Bild: So sieht ein fertiger Leitungsdüker im Schnitt aus bevor die Leitungen eingezogen werden.

Kleines Bild: Auch die Funktionsweise des Mannkorbs wird im Rahmen der Abnahme getestet.

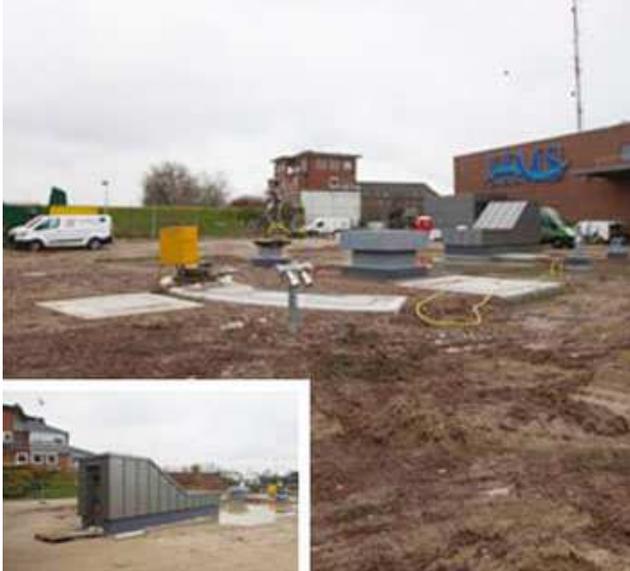
Abbildung gr. Bild: Um den Startschacht wurde das Baufeld bereits geräumt – nun folgt die Überschüttung mittels Schotterrasen. Kleines Bild: Auch das Treppenhaus ist am Startschacht fertig. Hier bedarf es lediglich noch des Einbaus einer Tür.

Am Startschacht ist die Baustelleneinrichtung weitestgehend geräumt, Betonfundamente im Baufeld wurden bereits entfernt und das Überschütten des Schachtes mit Schotterrasen hat begonnen.

Die Fassadenverkleidung des Treppenhauses und die technische Gebäudeausstattung des Südschachtes sind bis auf Nacharbeiten abgeschlossen.

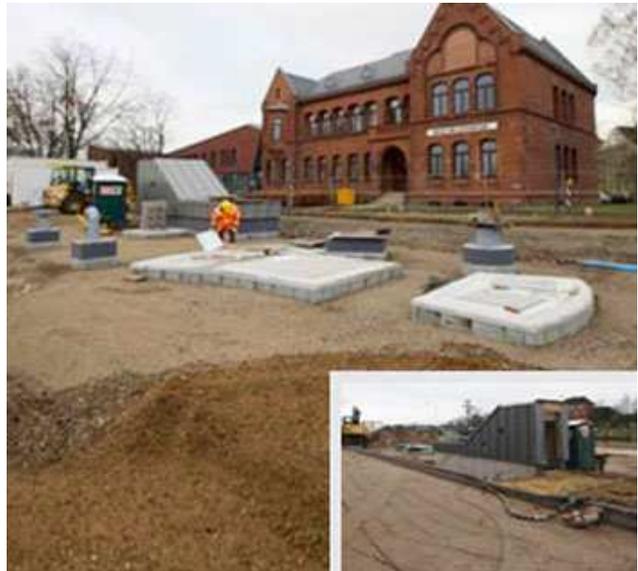
Abbildung gr. Bild: Vor dem Amtsgebäude am Nordschacht ist die Baustelleneinrichtung größtenteils zurückgebaut. Nach der Instandsetzung der Straße kann mit der Überschüttung mittels Schotterrasen begonnen werden.

Kleines Bild: Treppenhaus, Stahldeckel und Lüftungshutzen werden nach der Überschüttung das einzig Sichtbare vom Bauwerk sein.

Zur Erleichterung aller Beteiligten konnte die Hüllrohrsanierung erfolgreich beendet werden. Die Hüllrohre wurden eingezogen und der Abschnitt neu mit Dämmung verfüllt.

Zurzeit laufen die Restarbeiten an der technischen Gebäudeausstattung und der Fassade des Treppenhauses.

Auch hier werden derzeit Schäden an der Straße und dem Gehweg beseitigt, so dass auch hier nach Rückbau der Baustelleneinrichtung und Räumung des Baufeldes mit der Überschüttung mit Schotterrasen begonnen werden kann.

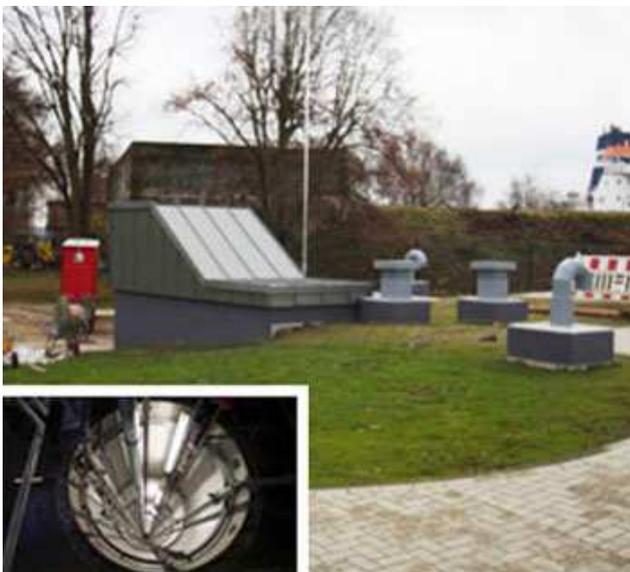
Abbildung gr. Bild: Auf der Mittelinsel werden zurzeit die Türen im Technikeller und im Treppenhaus montiert und die letzten Restarbeiten an der Fassade ausgeführt.

Kleines Bild: Nach Abschluss der Sanierung konnte Mitte November die Feuerlöschpumpe erfolgreich getestet werden. Die technische Gebäudeausstattung ist – bis auf kleine Restarbeiten – vollständig installiert.

Ein weiterer Meilenstein war der erfolgreiche Test der Feuerlöschpumpe Mitte November unter Notstrombedingungen. Ein ganz herzliches Dankeschön für die tatkräftige Beratung und Unterstützung an unsere Elektriker vom Maschinenbetrieb!

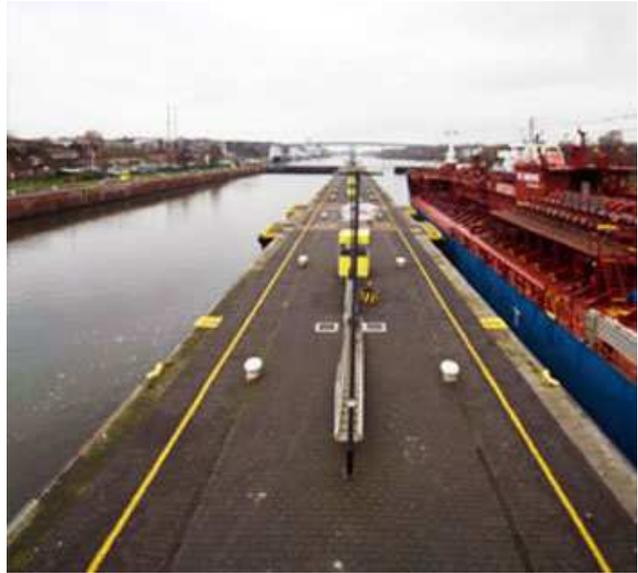
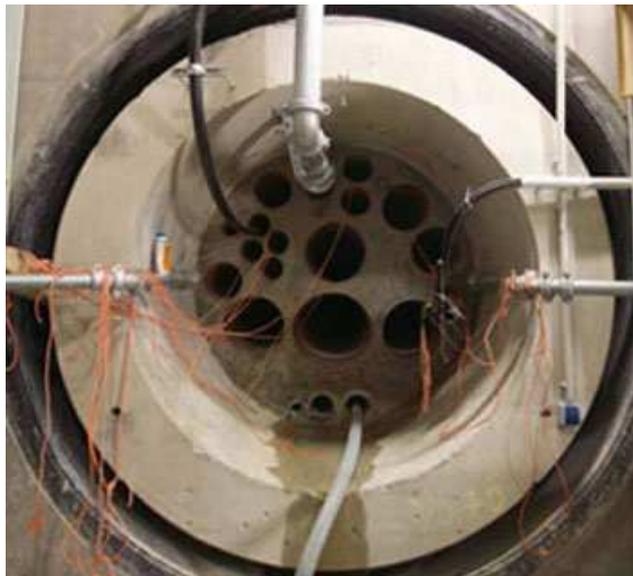
Abbildung: Die Hüllrohrsanierung konnte zur Erleichterung aller Beteiligten erfolgreich durchgeführt werden. Auch der Dämmter wurde bereits wieder in den betroffenen Bereich des Leitungsstranges eingebracht.

Die Hüllrohrsanierung konnte vollständig abgeschlossen werden, so dass mittlerweile auch im nördlichen Bereich die Feuerlöschleitung sowie die Leerrohre für die Dükerbetriebskabel (Strom, Telefon und Brandmeldung) eingezogen wurden.

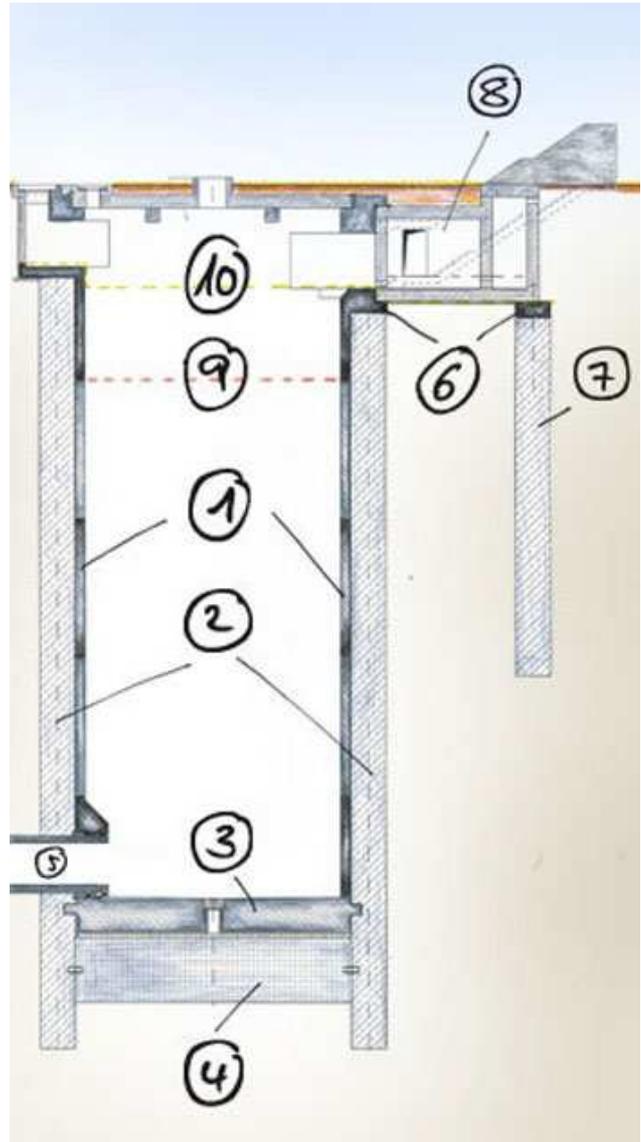
- 1) Schachttinnensohle
- 2) Bohrpfähle
- 3) Schachttinnensohle
- 4) Schachtaußensohle
- 5) Rohrstrang/Versorgungsdüker
- 6) Kopfbalken (links: innenliegend; rechts: außenliegend)
- 7) Bohrpfahlgründung des Technikellers
- 8) Technikeller
- 9) Die rot gestrichelte Linie zeigt den aktuellen Stand der Betonierarbeiten an.
- 10) Die grün gestrichelte Linie zeigt den voraussichtlichen Stand der Betonierarbeiten zur Winterpause an.

Abbildung gr. Bild: Der Schnitt zeigt den fertigen Aufbau des Start- und Zielschachts, wobei dieser sich minimal in Größe und Aufteilung unterscheidet.

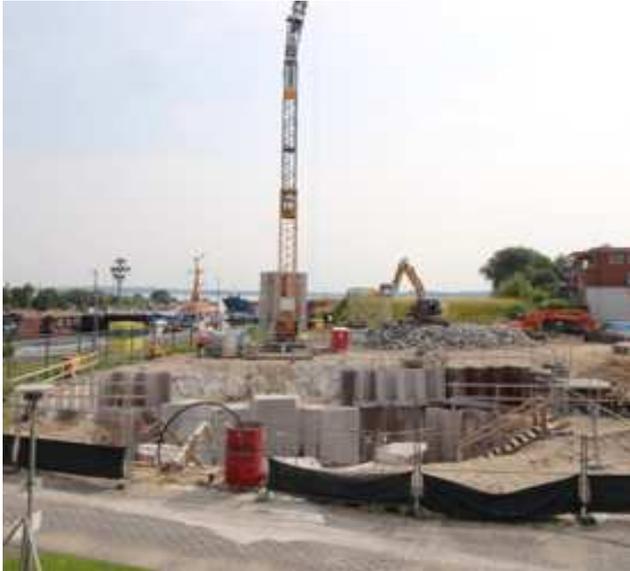
Abbildung gr. Bild: Die frisch geschnittenen Übergänge vom Startschacht zu den Technikellern lassen die Dimension des Baukörpers noch größer wirken.

Auf unserer Dükerbaustelle sind am Startschacht die Übergänge vom Schacht zu den Technikellern fertig aus der Bohrpfehlwand ausgeschnitten. Die Dimension des gesamten Baukörpers erschließt sich tatsächlich erst jetzt so richtig – wirklich gigantisch.

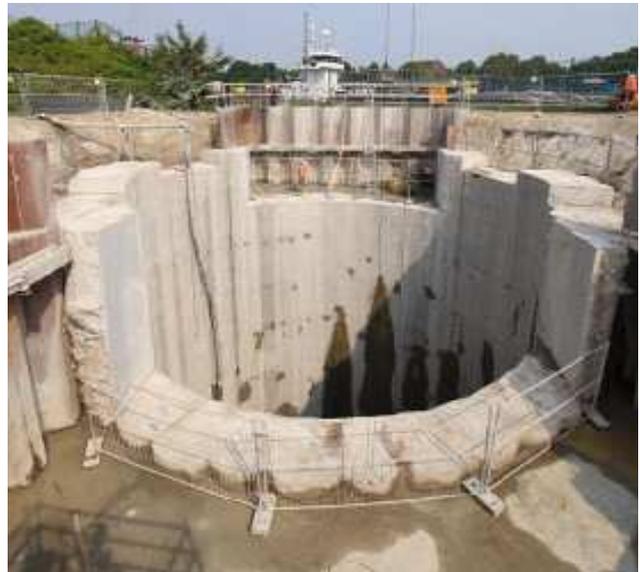
Abbildung gr. Bild: Der Spritzbeton ist vollständig aufgetragen, jetzt wird die Arbeitsbühne zurückgebaut und sobald die Baugrube fertig ist, werden die Übergänge zu den Technikellern aufgeschnitten.

Am Nordschacht sind bereits die Reinigungs- und Spritzbetonarbeiten vollständig abgeschlossen und die Arbeitsbühne zurückgebaut. Seit vergangener Woche wird die Baugrube für den Technikeller errichtet. Hierzu muss mit dem Bohrgerät – welches letzte Woche angeliefert wurde – der vorhandene Boden ausgebohrt und durch ein Sand-Kies-Gemisch ersetzt werden, bevor die Spundwände eingebracht werden können. Dieses aufwendige Verfahren ist nötig, da die mehrere Meter starken, faserigen Torf- und Geschiebemergelschichten ohne Vorbehandlung nur per Spundwandrammung durchstoßen werden können. Das Rammverfahren verbietet sich aber hier aufgrund der räumlichen Nähe zum denkmalgeschützten Amtsgebäude.

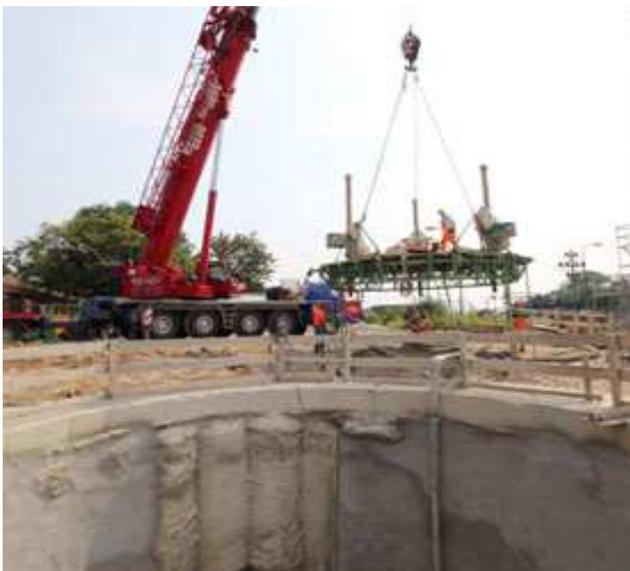
Abbildung gr. Bild: Die Auffüllung der Umgebung schreitet voran – in Kürze wird nur noch der Treppenniedergang vom Technikkeller aus der Fläche ragen.

Kl. Bild: Die Bewehrung für die Halterahmen steht, bald können die Stahlabdeckungen der Öffnungen eingebaut werden.

Der Stahlbau im Technikkeller ist weitestgehend fertiggestellt. In den Zwischenschächten sind mittlerweile auch die Leitern, Mannkorbführungen und Halteringe für die Leitungsbelegung eingebaut.

Seit letzter Woche folgt nun der Einbau der Halterahmen für die Stahlabdeckungen der Öffnungen oben auf der Technikkellerdecke.

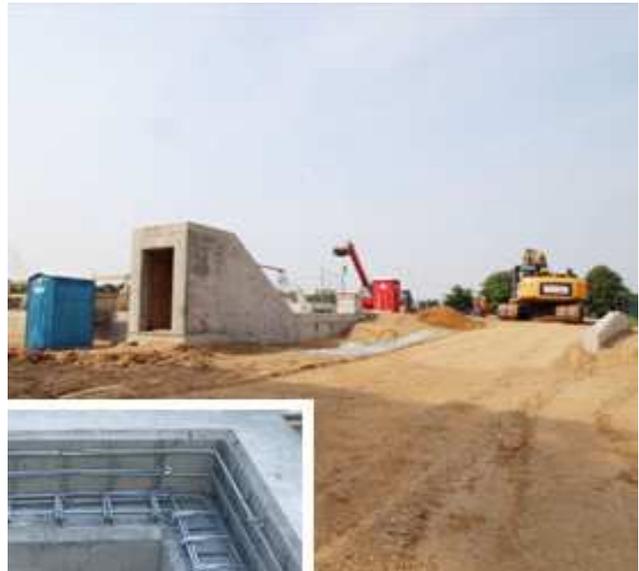
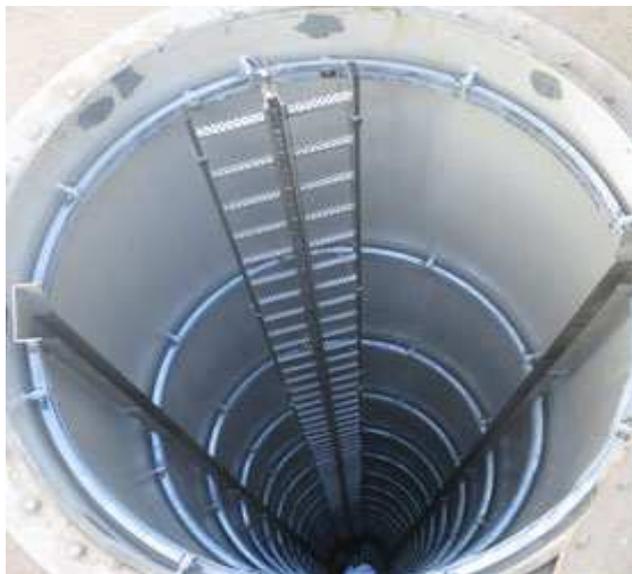
Abbildung gr. Bild: Die Zwischenschächte sind bereits mit Leitern, Mannkorbführungen und den Halteringen für die Leitungen ausgerüstet.

Hier wurde die Ausrüstung des Zwischenschachtes mit Leiter, Mannkorbführung und Halteringen für die Leitungen und Kabel vorgezogen.

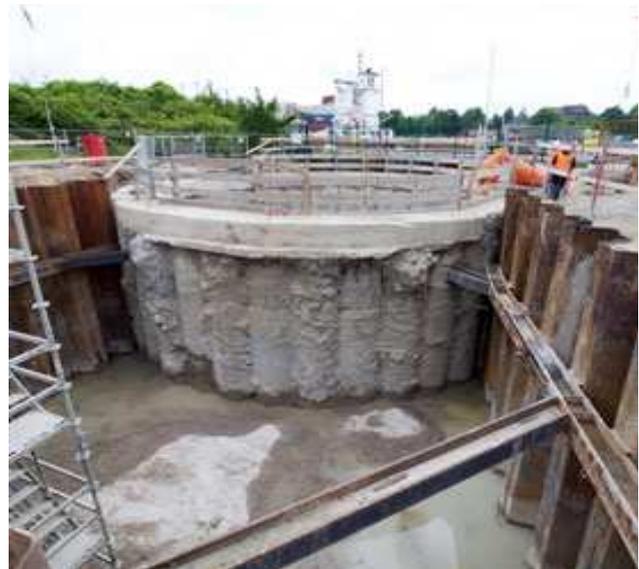
Abbildung gr. Bild: Angrenzend an den Startschacht erstreckt sich die Baugrube des Technikkellers. Die Schachtsohle ist bereits vollständig abgebunden und es kann mit der eigentlichen Herstellung des Technikkellers begonnen werden.

Aktuell wird die Schachtsohle von Rückständen der Bohrpfahlreinigung und dem Rückprall der Spritzbetonaufbringung gesäubert, im Anschluss folgt das Herstellen von „Dübellöchern“ mit 50 cm Durchmesser zur Verankerung der 1,50 m starken Innensohle des Schachtes.

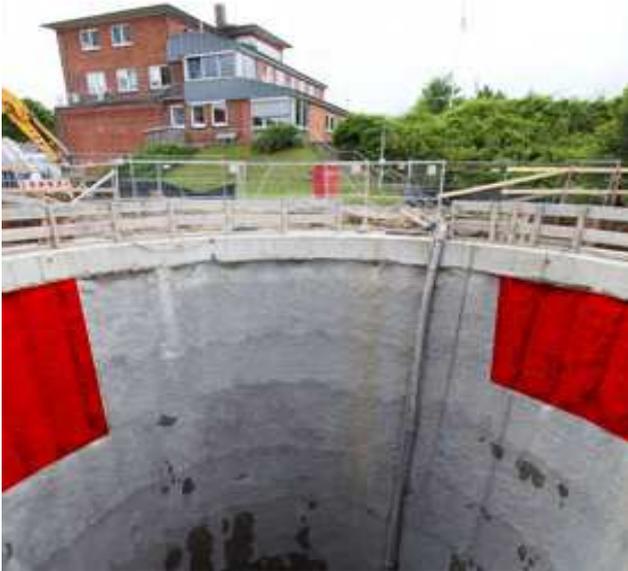
Abbildung gr. Bild: Die zwei Bereiche an den Bohrpfählen, an denen kein Spritzbeton aufgebracht wurde (farbig markiert), werden die Übergänge zum Technik- und Kabelkeller und noch ausgesägt.

Die Unterwasserbetonsohle für den Technikkeller wurde hergestellt, der Beton ist bereits vollständig abgebunden. Jetzt müssen noch die Übergänge zum Schacht aus den Bohrpfählen ausgesägt werden – dann beginnt die Herstellung des Technikkellers.

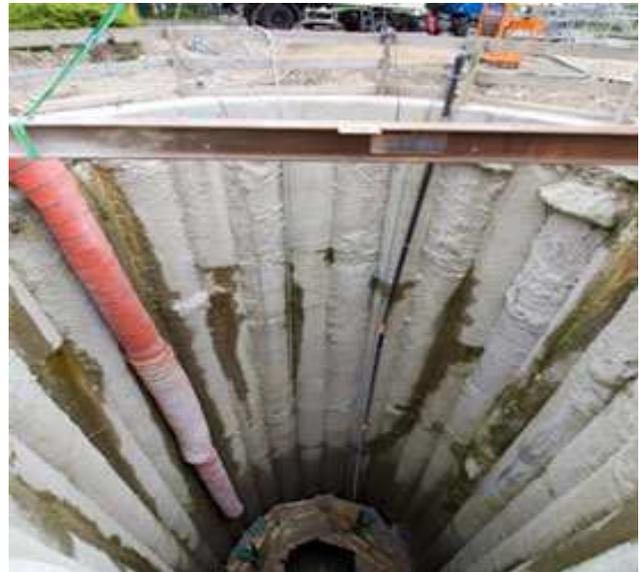
Abbildung gr. Bild: Am Boden des Zielschachts wird nun von der Arbeitsbühne mit den Reinigungsarbeiten der Bohrpfähle begonnen.

Im Nordschacht wurde in der vergangenen Woche mit der Reinigung der Bohrpfähle begonnen. Bei der Reinigung der Pfähle mittels Hochdruckwasserstrahl wird es bis Ende dieser Woche zu einem deutlich erhöhen Geräuschpegel kommen. Wir bitten alle betroffenen Kollegen um Verständnis für diese im Bauablauf notwendigen Arbeiten.

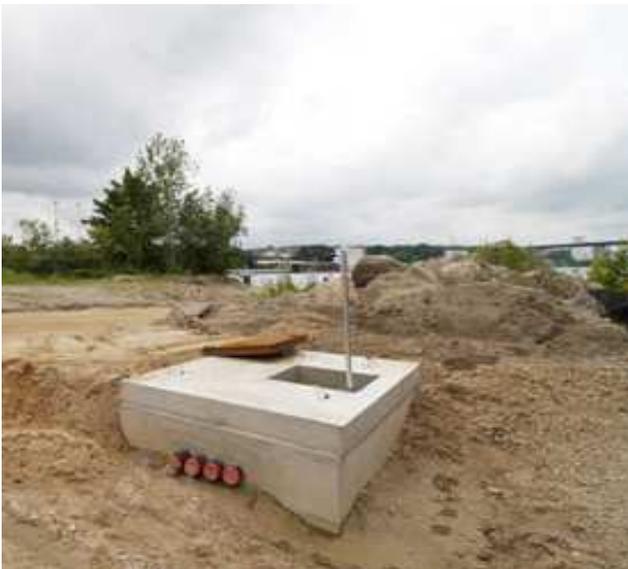
Abbildung gr. Bild: Durch den in den Betriebsweg eingebauten Kabelzugschacht, können unkompliziert nach und während des Bauvorhabens Leitungen unter dem Betriebsweg eingezogen werden.

Zwischen Mittelinsel und Torbunker 1 wurden im Wegverlauf bereits Kabelzugschächte und Schächte für die zukünftige Flächenentwässerung eingerichtet.

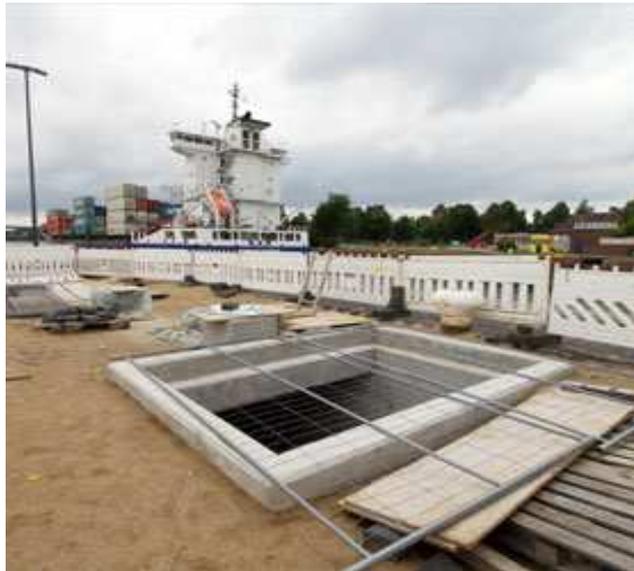
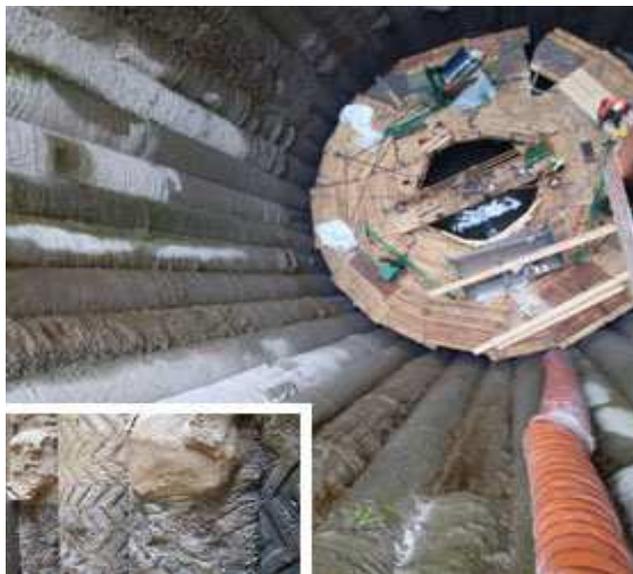
Abbildung gr. Bild: Am Technikeller auf der Mittelmauer stehen lediglich die Arbeiten an den Übergängen zu den im Schleusendeck liegenden Kabelgängen aus.

Die Pläne für die Übergänge des Technikellers an die unter dem Schleusendeck liegenden Kabelgänge wurden noch einmal angepasst; die Umsetzung wird damit Ende Juli/Anfang August starten. Das Ziel, vor Beginn der kalten Jahreszeit das Schleusendeck wieder hergestellt zu haben, bleibt damit erreichbar.

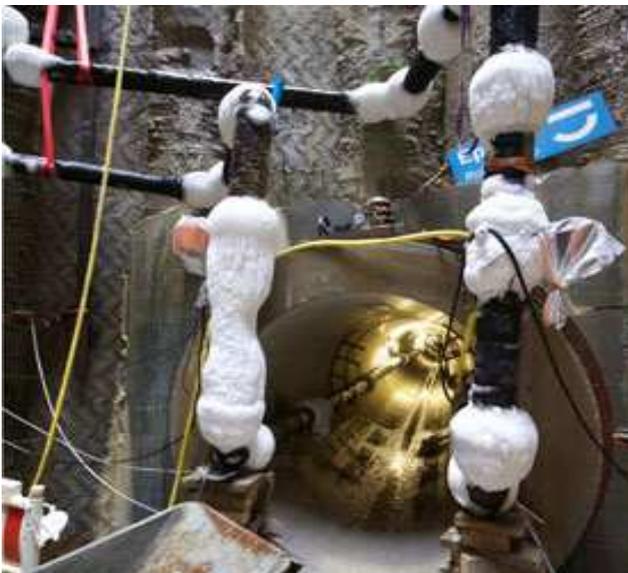
Abbildung gr. Bild: Im gesamten Düker herrschen durch das Vereisungsverfahren winterliche Temperaturen.

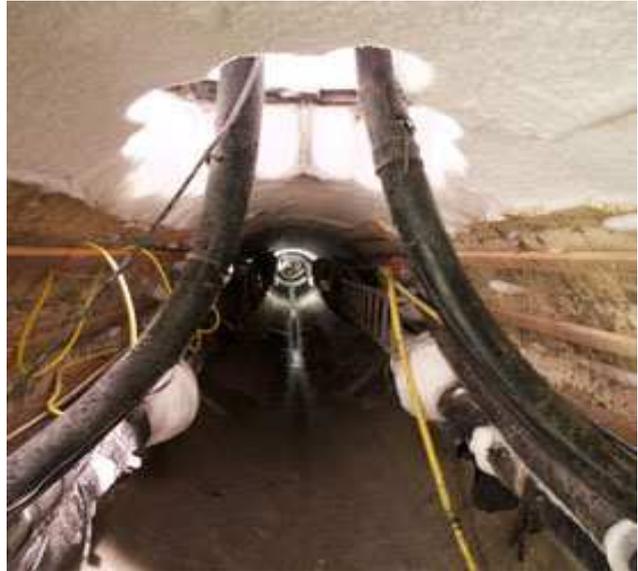
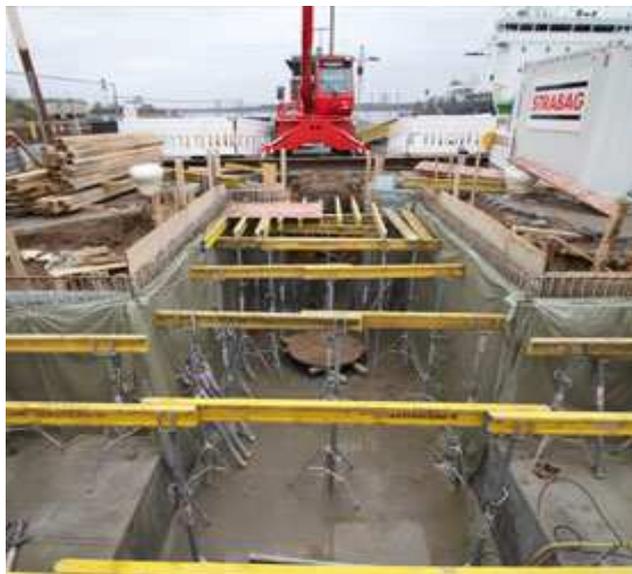
Abbildung gr. Bild: Der Boden um den Rohrstrang und den Zwischenschächten wurde vereist, um ein Eindringen des Grundwassers während der Anschlussarbeiten zu verhindern.

Im ersten Schritt wurden mittels Vereisungsverfahren die Böden um die beiden Rohre an den Anschlussstellen der Zwischenschächte vereist, um ein Eindringen von Grundwasser zu verhindern.

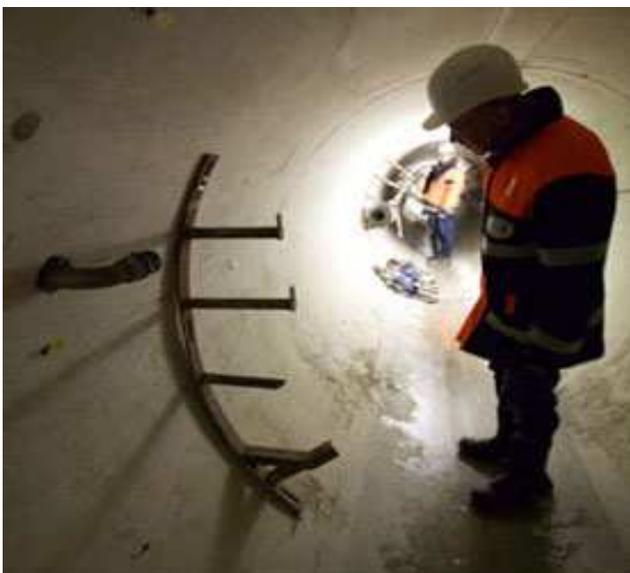
Abbildung gr. Bild: Martin Peters begutachtet im Düker den ersten Teil der Baustelleneinrichtung für die anstehende Vereisung.

Im Startschacht beginnt Züblin bereits mit der Baustelleneinrichtung für die anstehenden Vereisungsarbeiten.

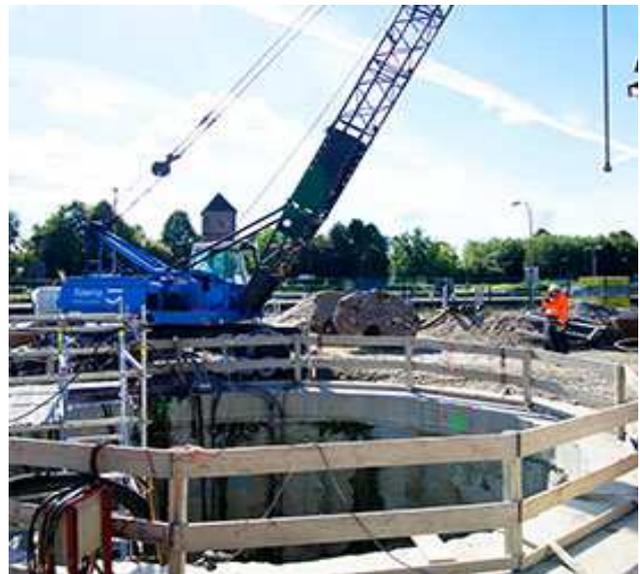
Die Herstellung des Technikkellers liegt im Moment nicht im Zeitplan. Ursache hierfür sind Nachbesserungen bei der Arbeitssicherheit und eine – abweichend von den Bestandsplänen – vorgefundene stark riechende Dichtungsschicht, die ebenfalls aus Arbeitssicherheitsgründen zunächst auf ihre Inhaltsstoffe analysiert werden musste. Glücklicherweise enthält die Dichtschicht nichts, was Anlass zur Sorge geben müsste. Derzeit arbeiten alle Beteiligten mit vollem Elan daran, dass zumindest ein Teil der verlorenen Zeit wieder eingeholt werden kann.

Abbildung gr. Bild: Entwarnung auf der Mittelmauer: Nach erforderlich gewordenen Nachbesserungsarbeiten kann nun mit vollem Elan am Technikkeller weitergearbeitet werden.

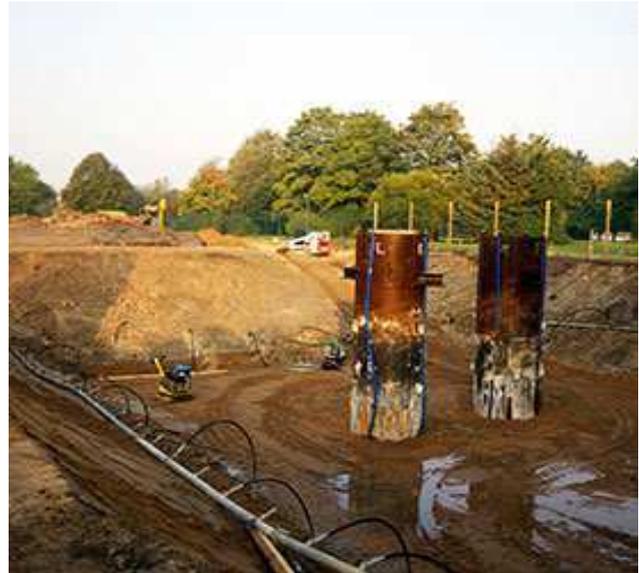
Der Aushub des Schachtkellers ist nach der Grundwasserabsenkung mittels Vakuumanlage so weit fortgeschritten, dass hier noch in dieser Woche mit Bewehrung und Schalung für die Betonage begonnen werden kann. Auch hier arbeitet das Bauteam an einem raschen Betonierfortschritt!

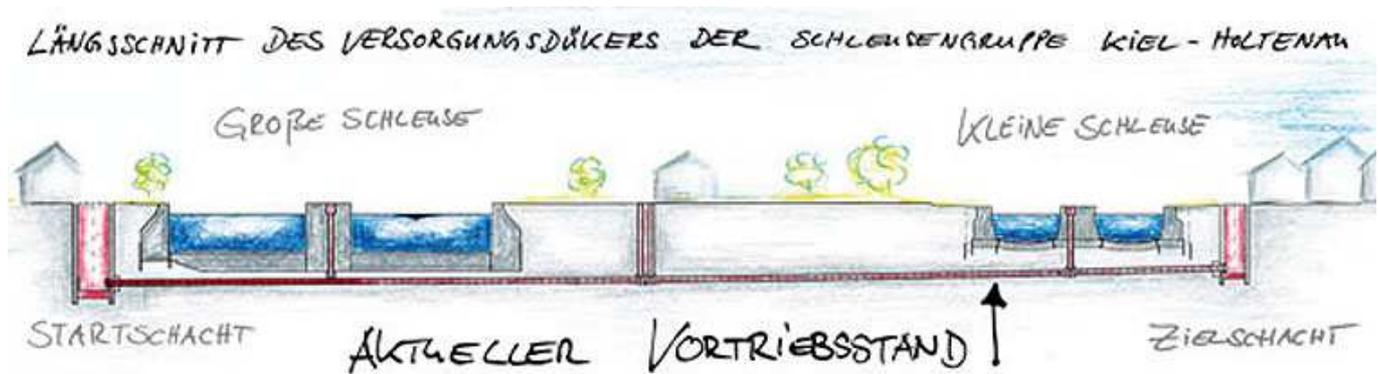
### Aktuelle Position des Rohrvortriebs (August 2015)

Abbildung gr. Bild: Über gute 400 m erstreckt sich in Kürze der Düker. Der Pfeil zeigt den aktuellen Fortschritt bzw. die Position der Vortriebsmaschine.

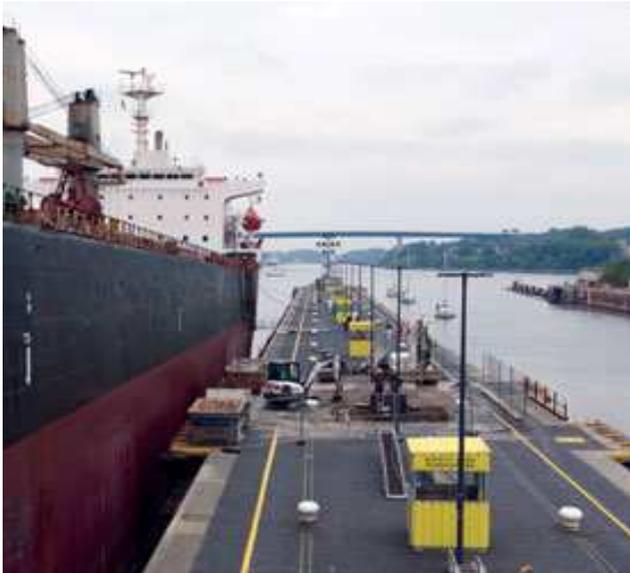
Auch die Arbeiten für den Rohbau des Technikkellers auf der Mittelmauer der Großen Schleuse schreitet sichtbar zügig voran.

Um Einschränkungen des Schleusenbetriebes während des Kellerbaus maximal zu minimieren, wurde an der Baustelle Nordkammer-seitig eine Passagemöglichkeit für Fußgänger und E-Karren eingerichtet.

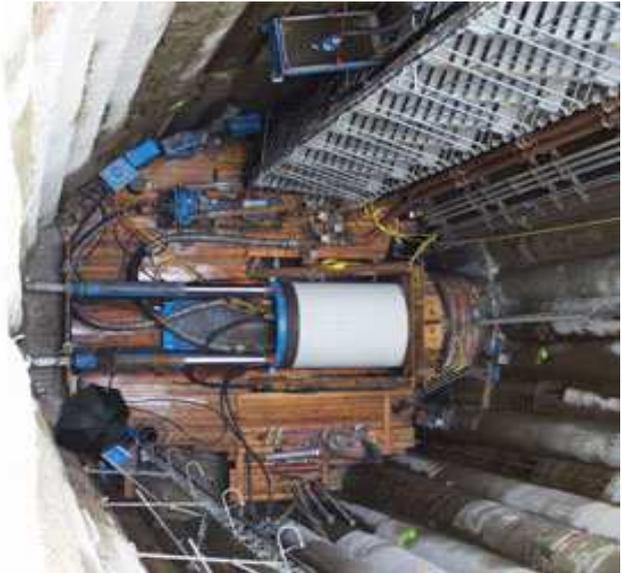
Abbildung gr. Bild: Über gute 400 m erstreckt sich in Kürze der Düker. Der Pfeil zeigt den aktuellen Fortschritt bzw. die Position der Vortriebsmaschine.

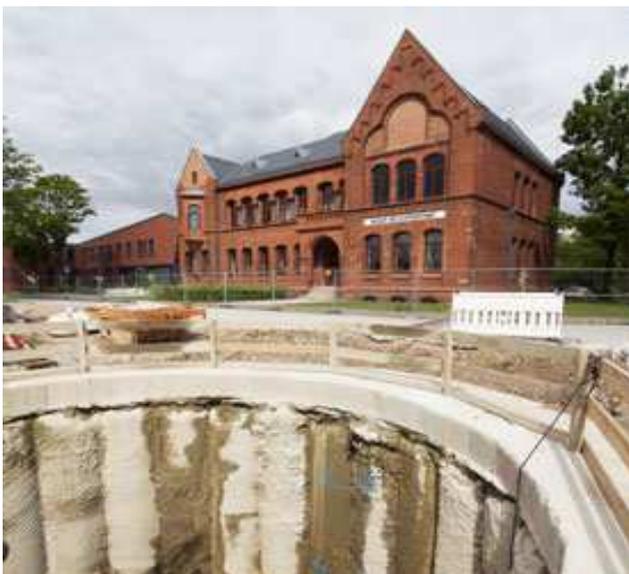
Der Startschacht ist vollständig bis auf Sohlentiefe gelenzt, Treppengerüst und Bauaufzug wurden bereits im Schacht installiert und die Firma Epping bereitet mit Hochdruck Dichtungen, Presswiderlager und Rohrschlitten für den bald anstehenden Rohrvortrieb vor.

Abbildung gr. Bild: Eine völlig neue Perspektive, aus 32 m Tiefe ins Licht zu blicken – das erste Foto aus dem Schacht, mit beiden Füßen auf der Schachtsohle.

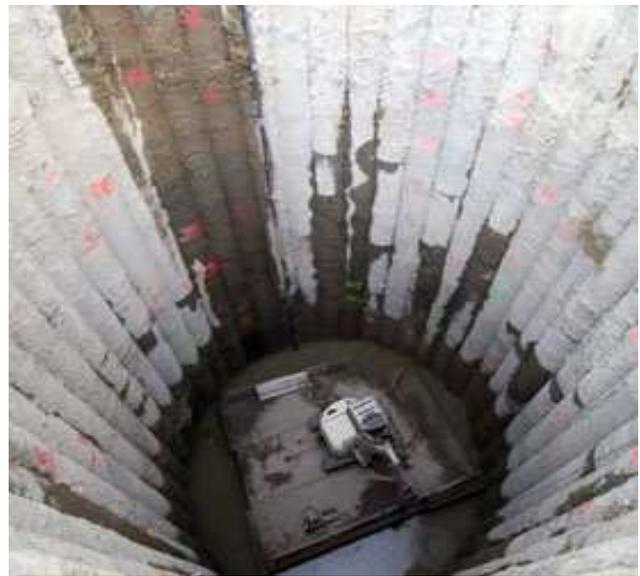
Direkt angrenzend am nördlichen Rand des Startschachts wird auf Sohlentiefe (ca. 35 m) – parallel zu den Arbeiten im Startschacht – der Dichtblock errichtet. Hierzu wird mittels Bohrgerät über ca. 20 Bohrpunkte Zement in den Bodenbereich vor dem Startschacht gepresst, wodurch ein trapezförmiger, aus ca. 20 Zylindern bestehender, betonähnlicher Block entsteht.

Abbildung gr. Bild: Angrenzend an den Startschacht wird auf Sohlenniveau mittels speziellem Bohrverfahren der Dichtblock errichtet.

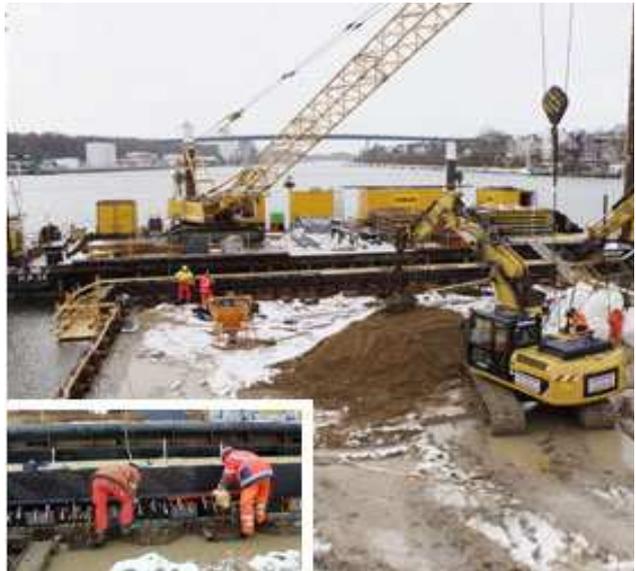
Die Baustellen- und Maschineneinrichtung am Zielschacht erfolgte planmäßig. So konnte das Großlochbohrgerät bereits ganze Arbeit leisten – heute wird der 8. Pfahl betoniert.

Abbildung: Das Großlochbohrgerät arbeitet heute bereits am 8. Bohrpfahl.

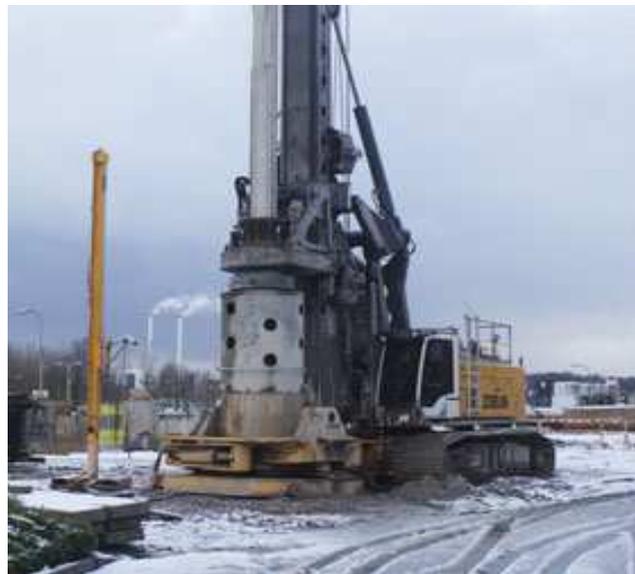
Abbildung:  
Am Startschacht arbeitet das Großlochbohrgerät unter stetiger Überwachung.

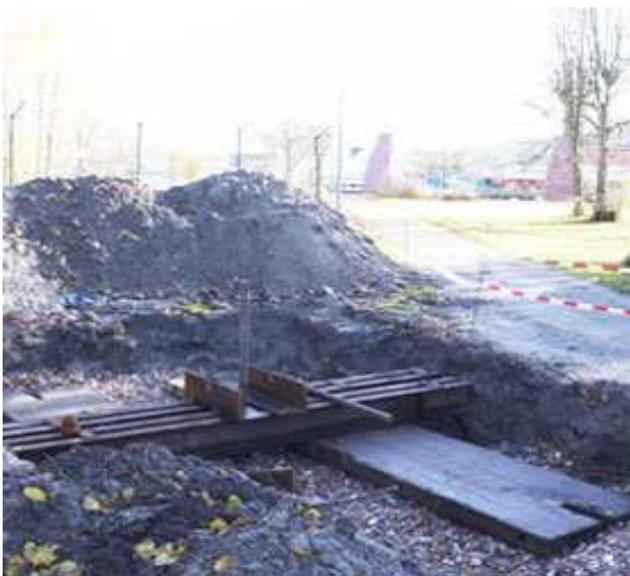
Die Belastungsprüfung der Mikropfähle wurde mit guten Ergebnissen abgeschlossen. Der Unterbau unserer Verstärkung der Zahnstangentunnel ist also tragfähig.

Abbildung: Vor dem Torbunker 1 hat der Belastungstest die Festigkeit der Mikropfähle bestätigt.

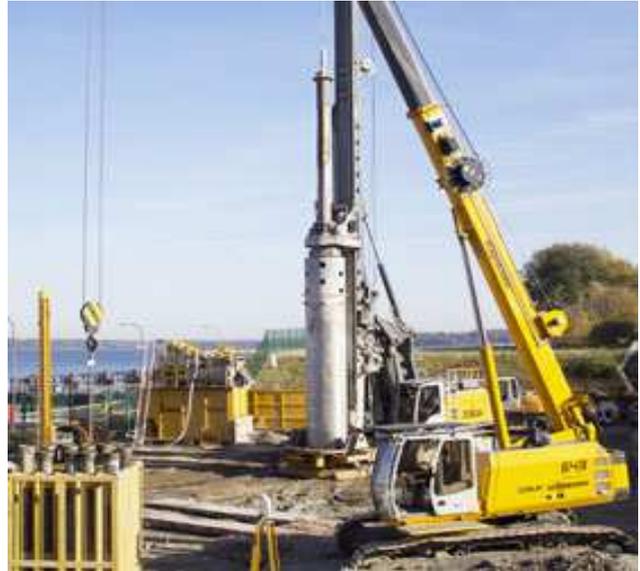
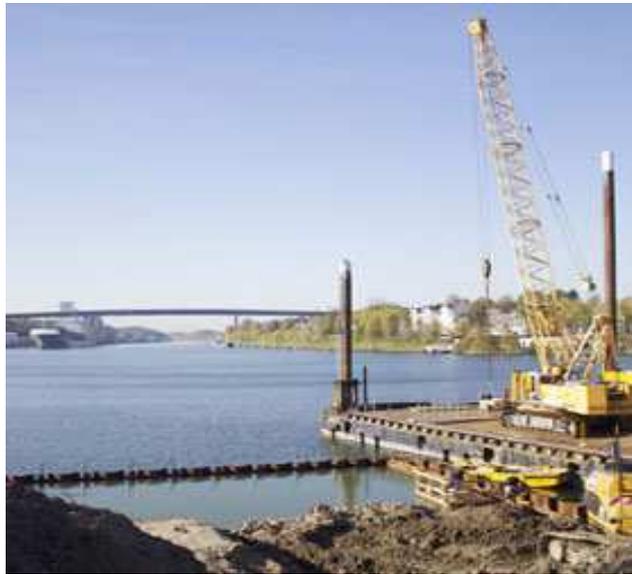
Wir feiern Bergfest! Der Bohrtrupp hat am Startschacht bereits die Hälfte der Bohrpfähle fertig – 20 von 40 Stück.

Abbildung:  
Das Großlochbohrgerät hat bereits gut die Hälfte der Bohrpfähle am Startschacht fertig.

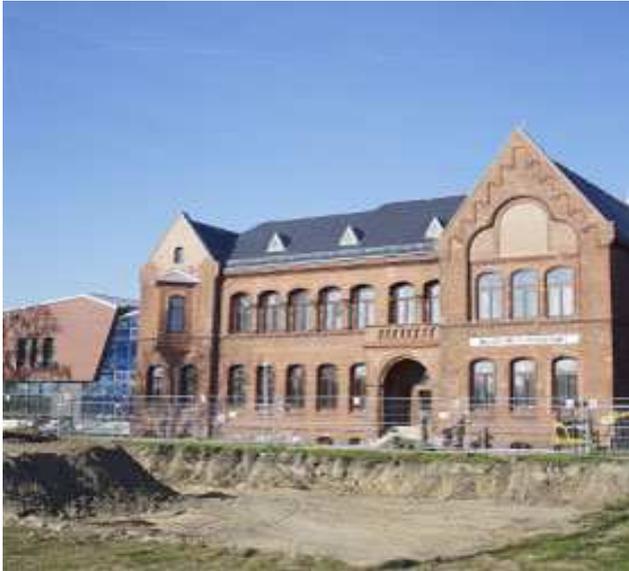
Bei der Überfahrt bzw. der Sicherung der Zahnstangen im Verlauf der Baustrasse vor dem Torbunker auf der Mittelinsel, konnten bereits die 20 notwendigen GEWI-Pfähle vor und hinter den Zahnstangentunneln in den Boden gebracht werden.

Abbildung kl. Bild: In diesem Zahnstangentunnel arbeitet der Muskel des Schleusentors. Abbildung gr. Bild: Vor dem Torbunker wird mithilfe der GEWI-Pfähle die Überfahrt hergestellt.

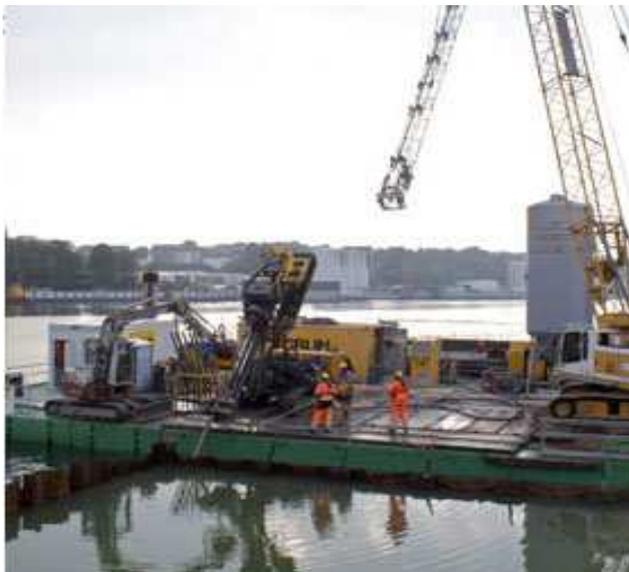
Auch die Rammarbeiten am Spundwandkasten des Behelfsanlegers an der Westseite der Mittelinsel sind seit letzter Woche – bis auf Restarbeiten – abgeschlossen. Ein Großteil der Ankerstangen ist ebenfalls bereits gebohrt und fertig montiert. Diese Woche wird mit der Anbringung der Spundwand-Gurtbalken begonnen, sodass die Beton- und Verfüllungsarbeiten im letzten Schritt zur Fertigstellung in diesem Monat starten können.

Abbildung: Auf der Mittelinsel werden bereits die letzten Ankerstangen, mit einer Länge von guten 30 m, für den Spundwandkasten gebohrt und montiert.

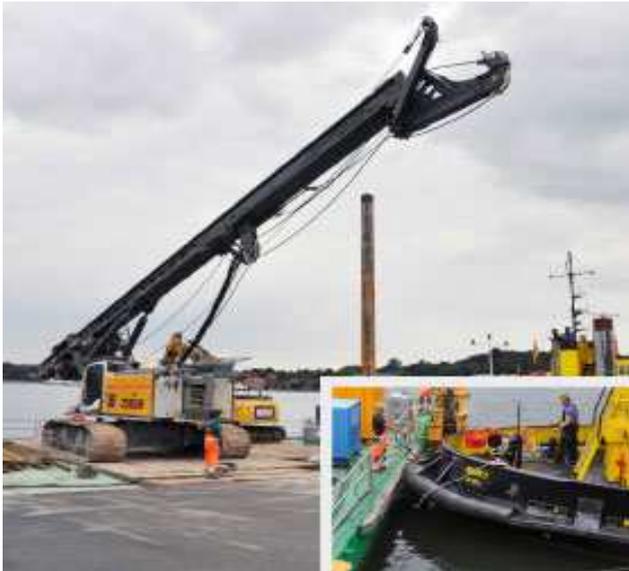
Die Ankerumverlegung in der Kammer der Großen Schleuse ist technisch abgeschlossen. Der noch ausstehende Wiederaufbau des Verblendmauerwerks wird mit anderen Bauarbeiten in der Kammer zusammengelegt, um unnötige Sperrzeiten zu vermeiden.

Abbildung: Um unnötige Sperrzeiten zu umgehen, wird das Verblendmauerwerk zu einem späteren Zeitpunkt im Rahmen anderer Baumaßnahmen aufgemauert.

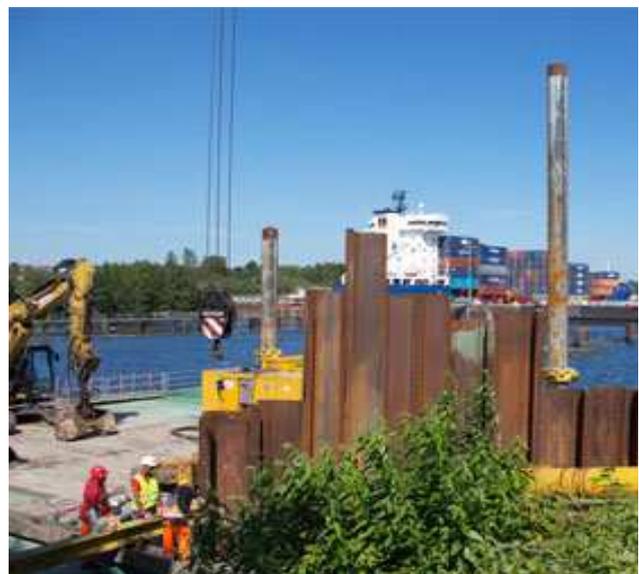
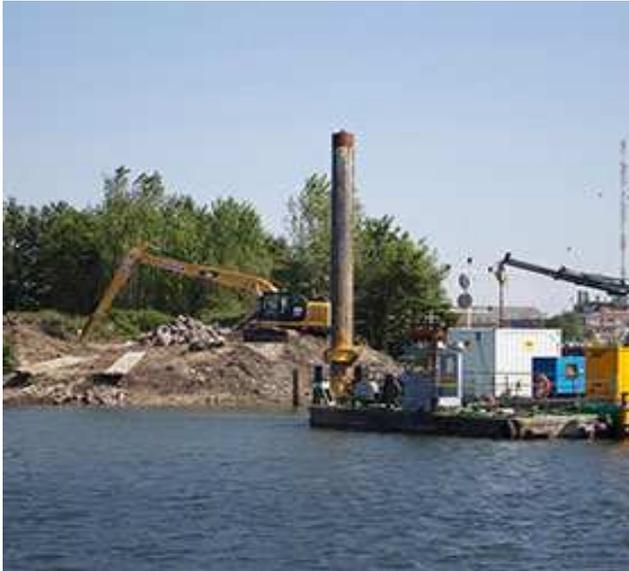
Abbildung: Mit dem Rammbären konnte der Bautrup dann doch den Geschiebemergel bezwingen und den Spundwandkasten in den Boden treiben.

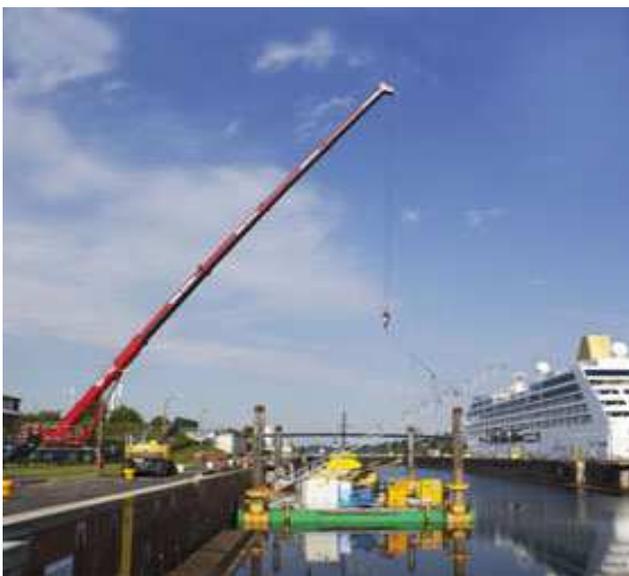
Nachdem die Kernbohrungen der Schleusenmauer in der Großen Schleuse keine Besonderheiten aufwiesen, konnte die ZÜBLIN Spezialtiefbau GmbH noch vor der Kieler Woche mit den Bohrungen der neuen Ankerstangen beginnen.

Abbildung: Die Passagiere der Adonia aus Hamilton bekommen während der Schließung ein spektakuläres Programm geboten – die gut 50 m lange neue Ankerstange wird in Schleusenmauer eingefädelt.

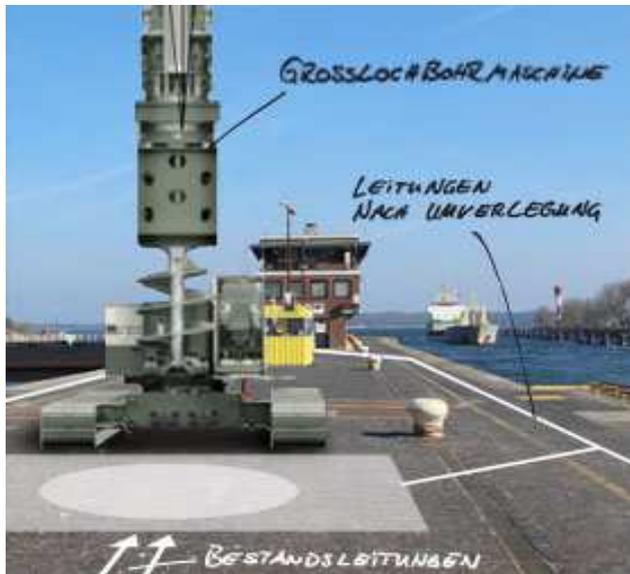
Für die anstehende Ankerverlegung auf der Südseite – wir berichteten bereits über diese notwendige vorbereitende Baumaßnahme – erfolgen in der 21. KW Kernbohrungen in das Mauerwerk zur Vorbereitung für die Bohrung der vier neuen Anker. Diese werden dann Anfang Juni gebohrt. Weiter geht es erst nach der Kieler Woche, um die an- und abreisenden Großsegler im Rahmen der Kieler Woche und die Berufsschiffahrt nicht durch Sperrungen der Schleuse zu beeinträchtigen.

Abbildung: Alter und neuer Anker schematisch im Bauwerk dargestellt.

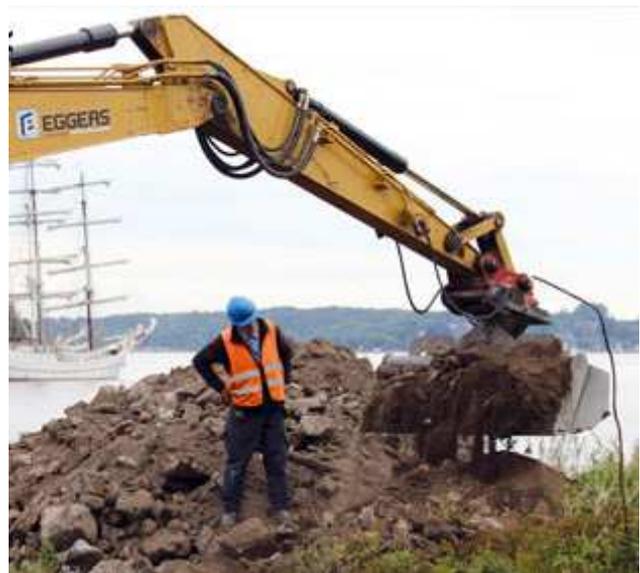
Abbildung: Hochkonzentriert begleitet der Kampfmittelräumdienst die Erdarbeiten.

Seit dem 09.09.2013 ist die Firma EGGERS, Spezialist für Kampfmittelbergung aus Hamburg, nun mit Baggern und Spezialgeräten in verschiedenen Bereichen der Schleusenanlage tätig. Durch geophysikalische Messungen werden verdächtige Flächen und Gegenstände in den Bereichen untersucht und durchleuchtet, in denen im nächsten Schritt die Anschlusschächte für den Düker metertief ins Erdreich verbaut werden.

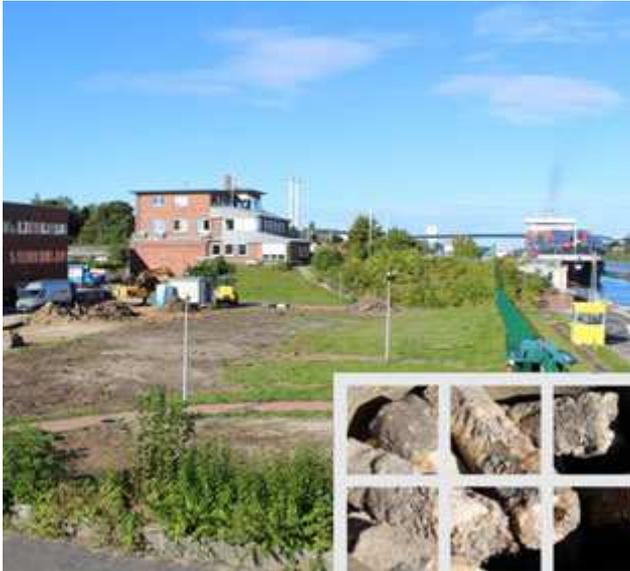
Abbildung:  
 großes Bild: Kampfmittelbergung im südlichen Schleusenbereich. Hier wird der Startschacht in Kürze erbaut.  
 kleines Bild: 11 Stabbrandbomben konnten bereits geborgen werden.

Die Kampfmittelbeseitigung ist mittlerweile nahezu abgeschlossen, es konnten aber auf der Südseite der Großen Schleusen – zwischen Torbunker 5 und 6 – Funde verzeichnet werden. „Neben alten Bahnschienen, alten Schaufeln und anderem Schrott, konnten die Experten von EGGERS insgesamt 11 Stabbrandbomben bergen.“, so Niels Böge von der Planungsgruppe. „Auf der Mittelinsel stießen die Spezialisten bei Erdarbeiten auf zwei weitere, größere Brandbombentypen sowie auf eine großflächige Bunkeranlage – diese hatte sich bei den vorherigen Auswertungen lediglich als Sohlplatte abgezeichnet.“ so Böge weiter.
